Bestiario di prevenzione incendi

Disillusioni applicate al d.m. 10-03-98

Introduzione

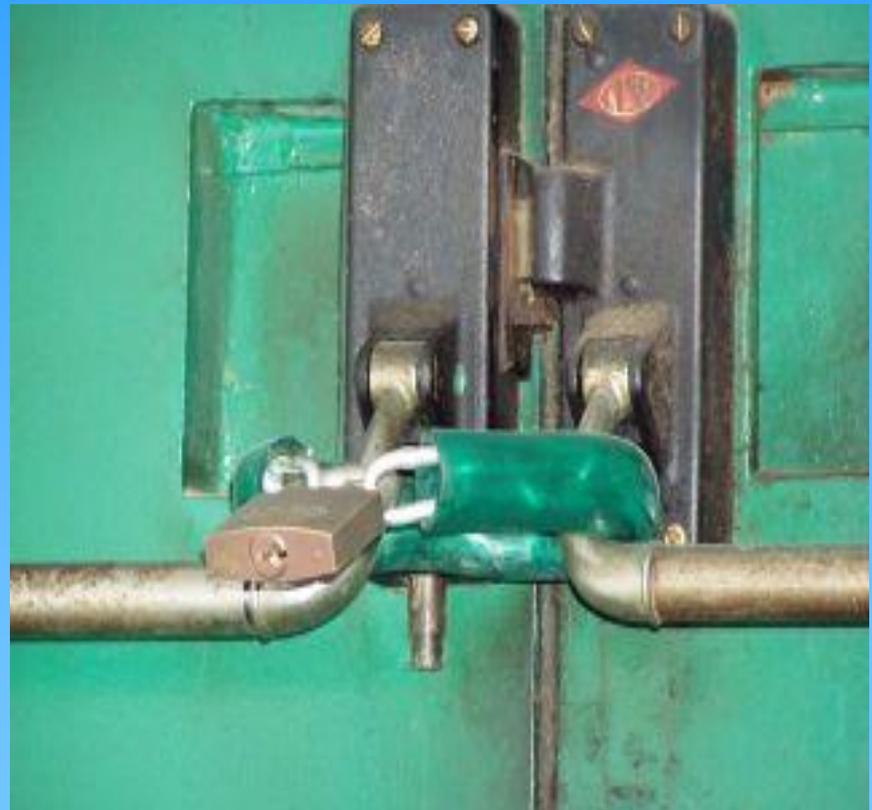
Art. 3 comma b)

- **Realizzare le vie e le uscite di emergenza al fine di garantire l'esodo delle persone in sicurezza.**

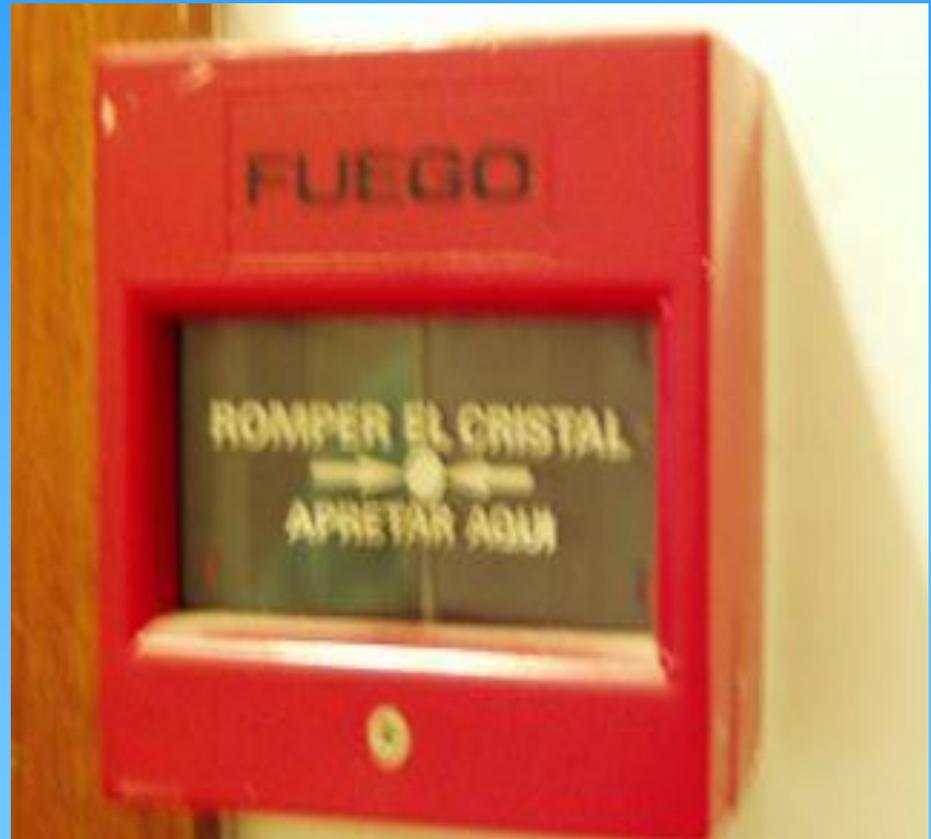
Art.3 comma c)

- **Realizzare le misure per una rapida segnalazione dell'incendio, al fine di garantire una rapida segnalazione dei sistemi d'allarme.**

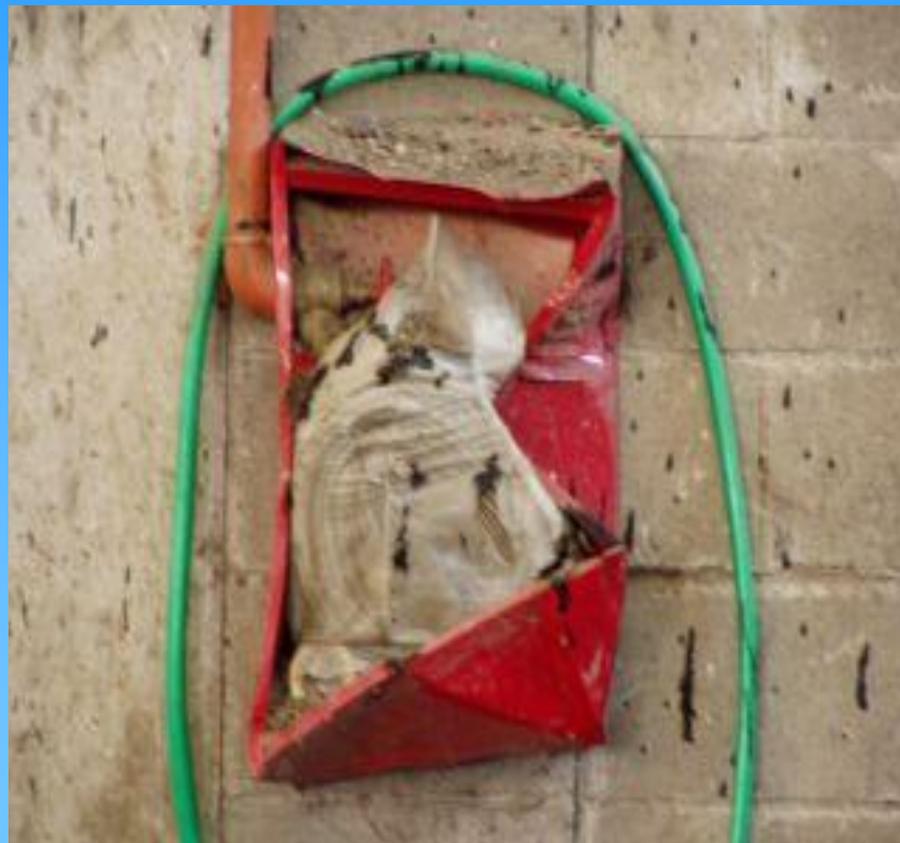
Art.3 comma e)

- **Garantire l'efficienza dei sistemi di protezione antincendio**

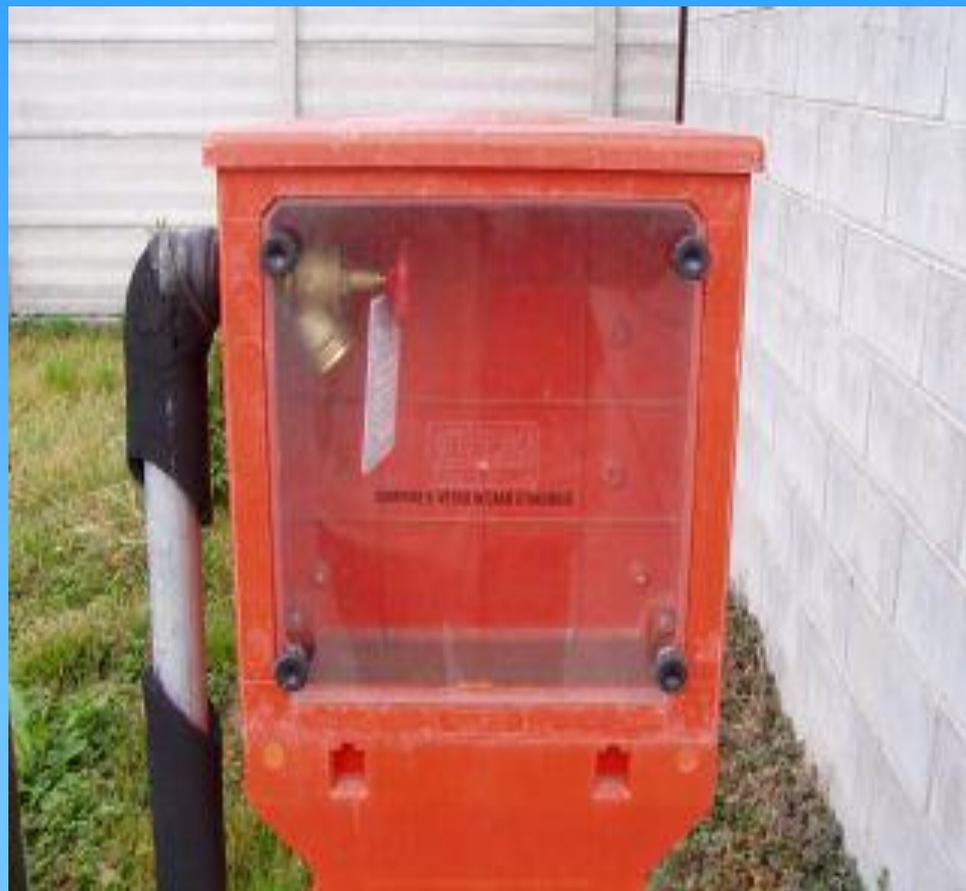
Art.3 comma e)

- **Garantire l'efficienza dei sistemi di protezione antincendio**

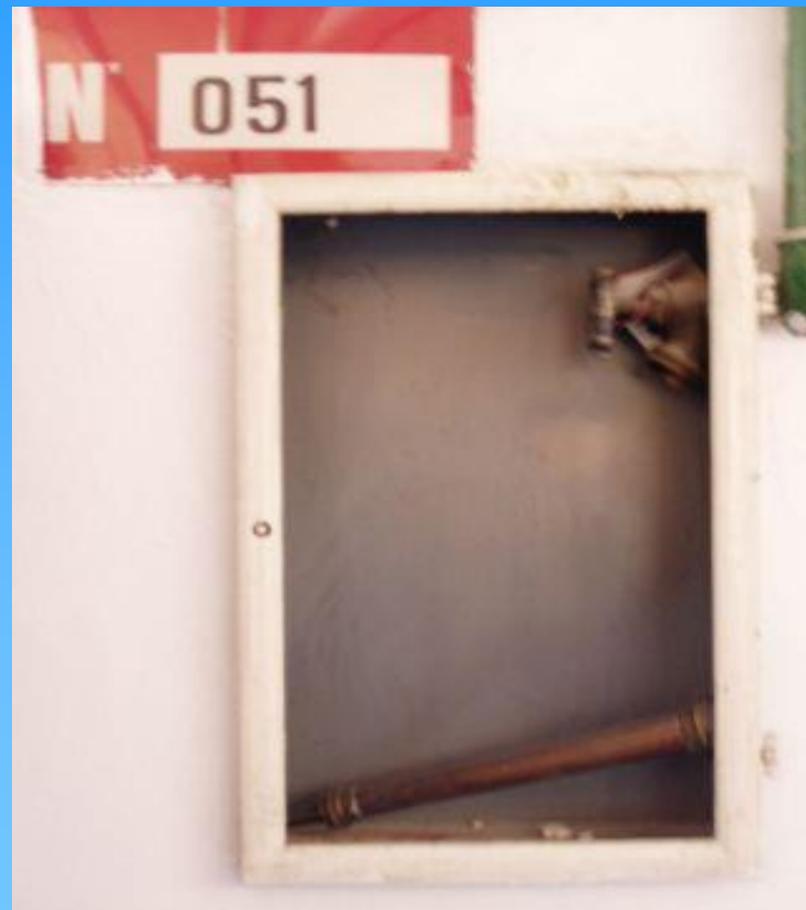
Art.3 comma e)

- **Garantire l'efficienza dei sistemi di protezione antincendio**

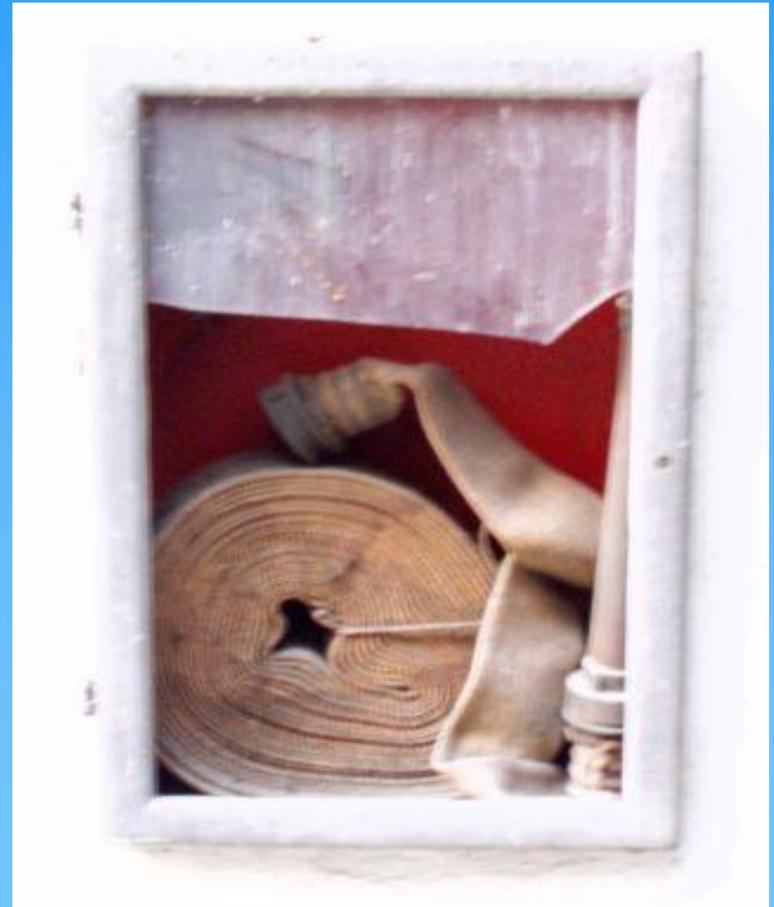
Art.4

- **Gli interventi di manutenzione ed i controlli su impianti ed attrezzature sono effettuati nel rispetto delle disposizioni legislative vigenti.**

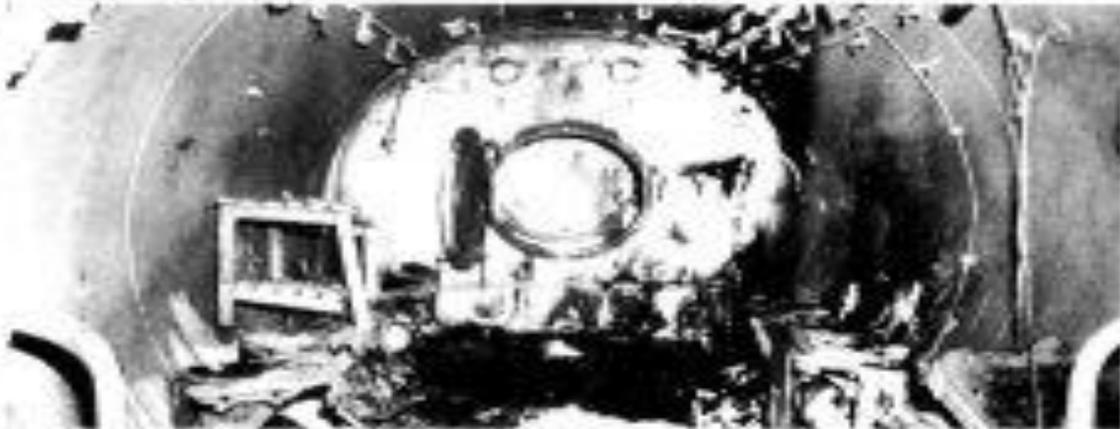
Il giudice ha condannato il medico a sei anni di carcere per aver organizzato un incendio nella camera ipertbarica del Galeazzi nel 1987. Il rogo causò la morte di 11 persone.

MOBIO: La camera ipertbarica dell'ospedale Galeazzi prima dell'incendio del 28 settembre 1987. Unerischiata da 11 persone. (Foto: Agf)

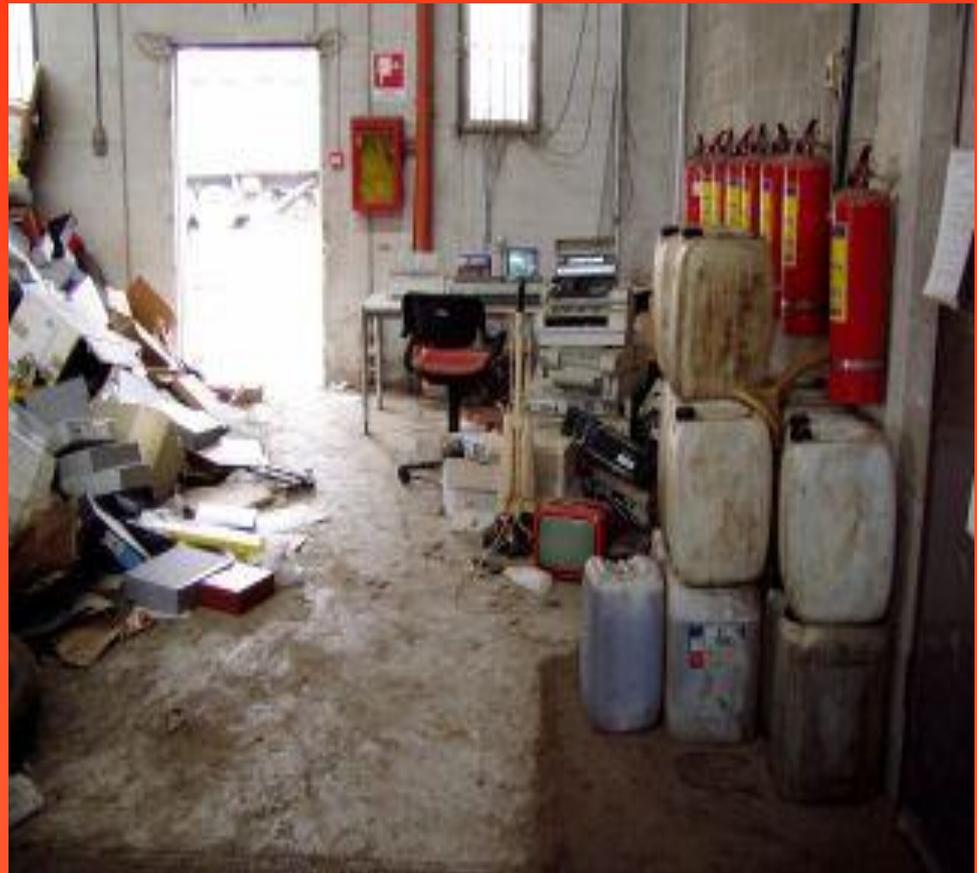
Pericoli d'incendio p.to A)

- **Deposito di sostanze infiammabili o facilmente combustibili in luoghi non idonei**

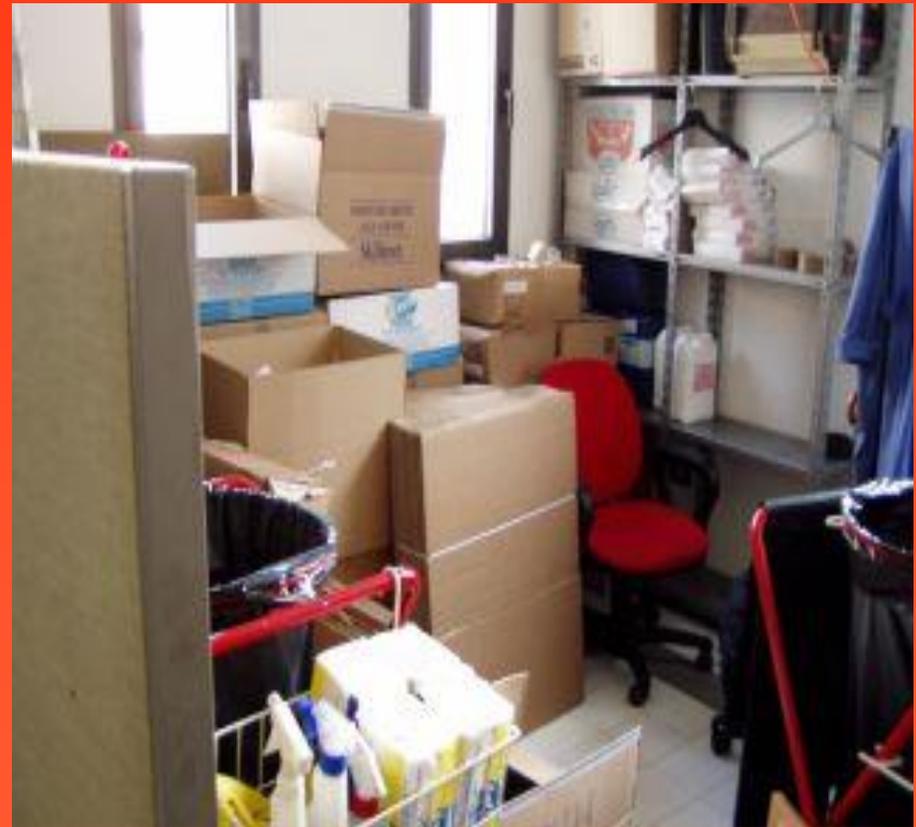
Pericoli d'incendio p.to B)

- **Accumulo di rifiuti, carta od altro, che può essere incendiato deliberatamente o accidentalmente**

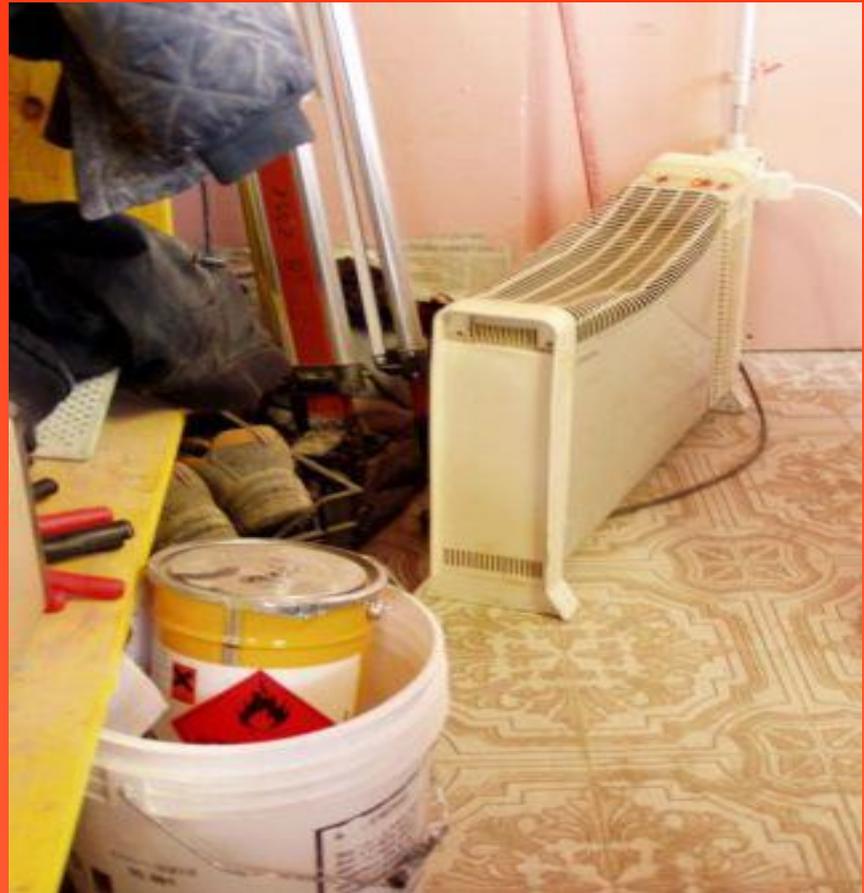
Pericoli d'incendio p.to C)

- **Negligenza relativa all'uso di fiamme libere e di apparecchi generatori di calore.**

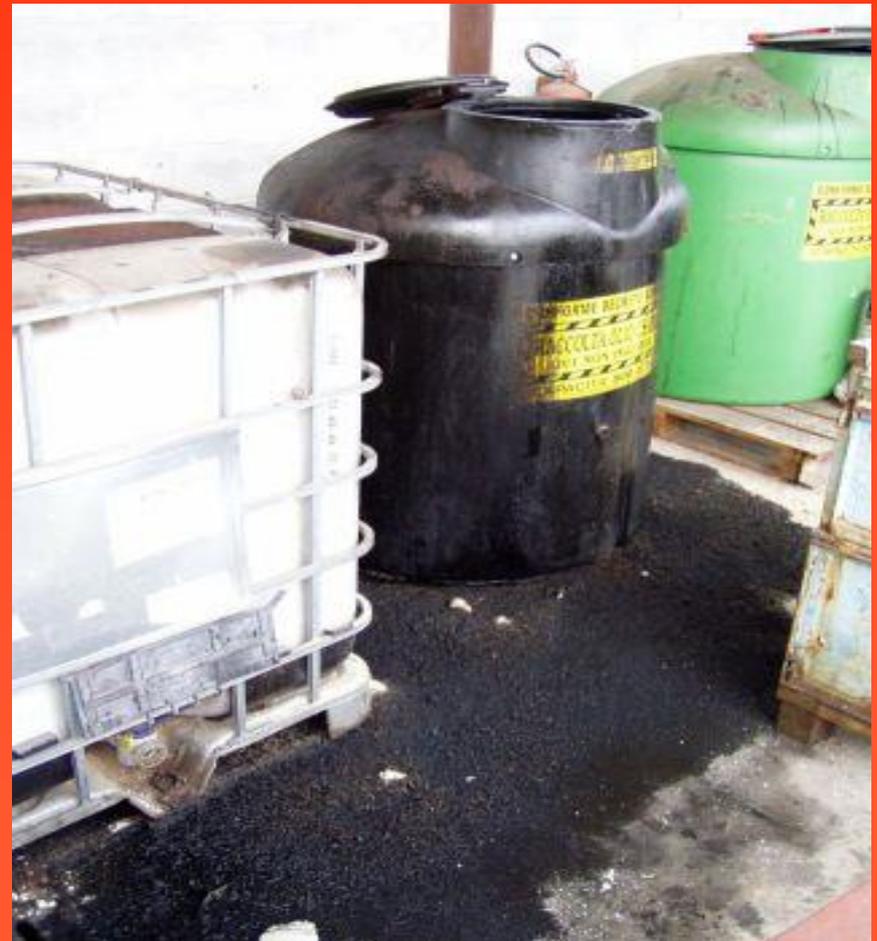
Pericoli d'incendio p.to D)

- **Inadeguata pulizia delle aree di lavoro e scarsa manutenzione delle apparecchiature**

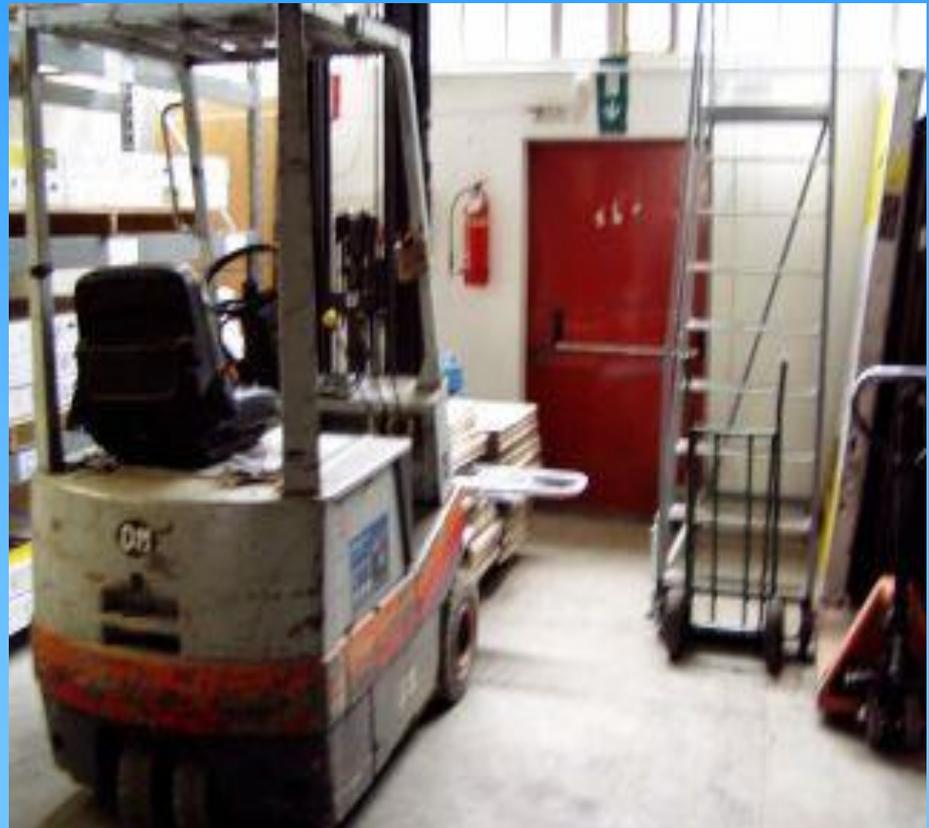
Allegato III , vie d'uscita

- **Le vie d'uscita devono essere sempre disponibili per l'uso e mantenute libere da ostruzioni in qualsiasi momento.**

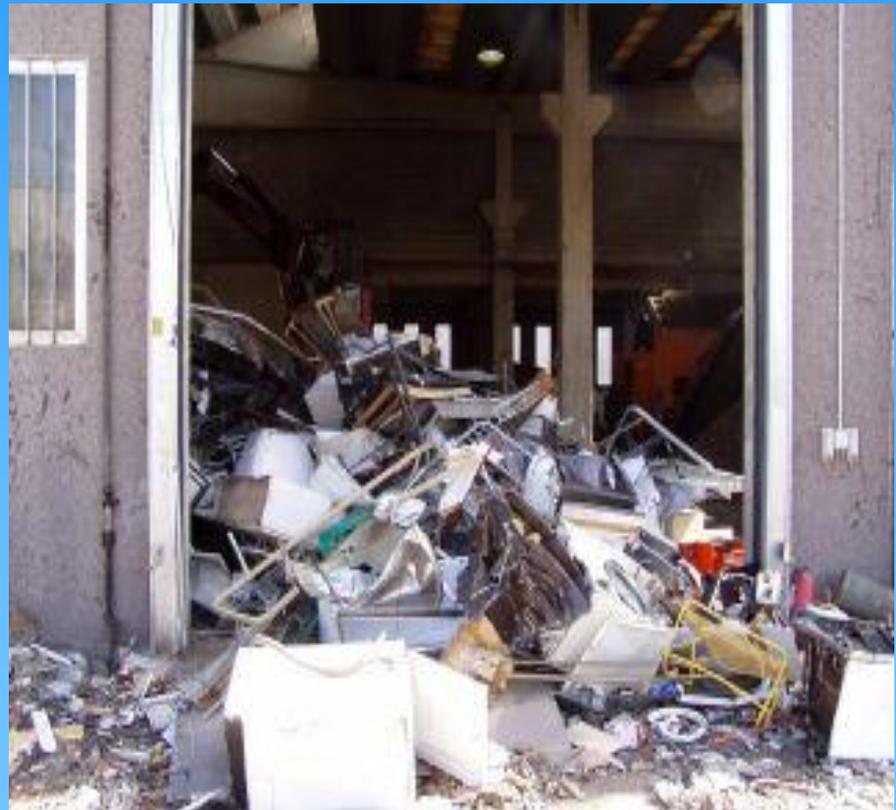
Allegato III , vie d'uscita

- **Le vie d'uscita devono essere sempre disponibili per l'uso e mantenute libere da ostruzioni in qualsiasi momento.**

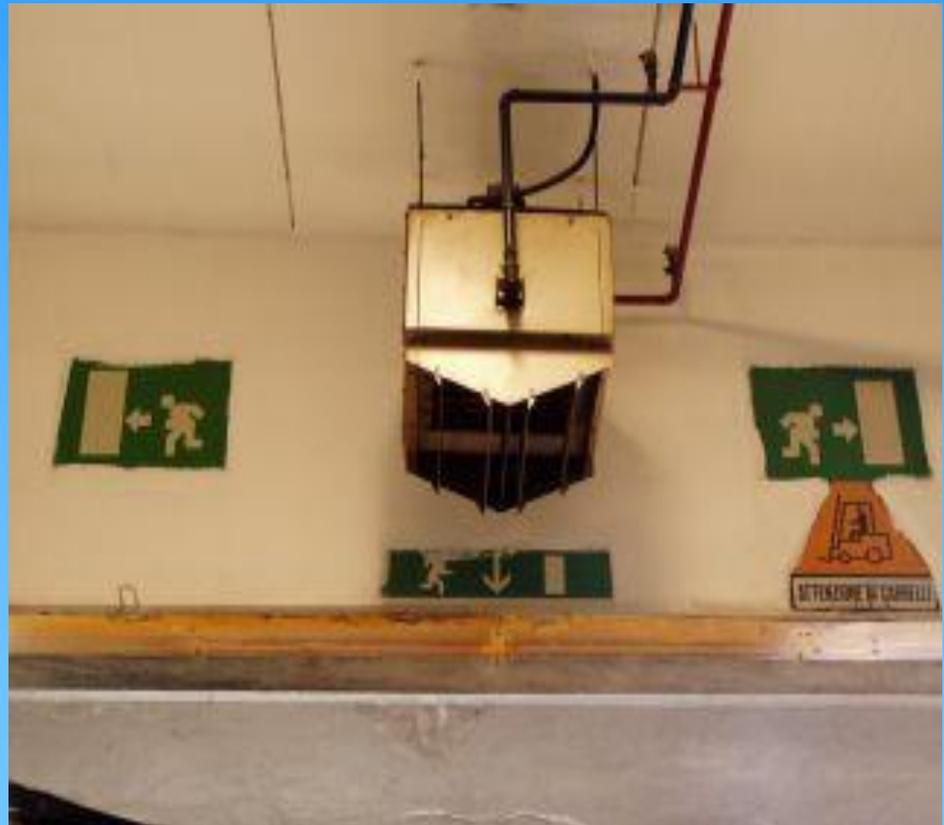
Allegato III , vie d'uscita

- **Il sistema delle vie d'uscita deve garantire un percorso senza ostacoli e chiaramente riconoscibile.**

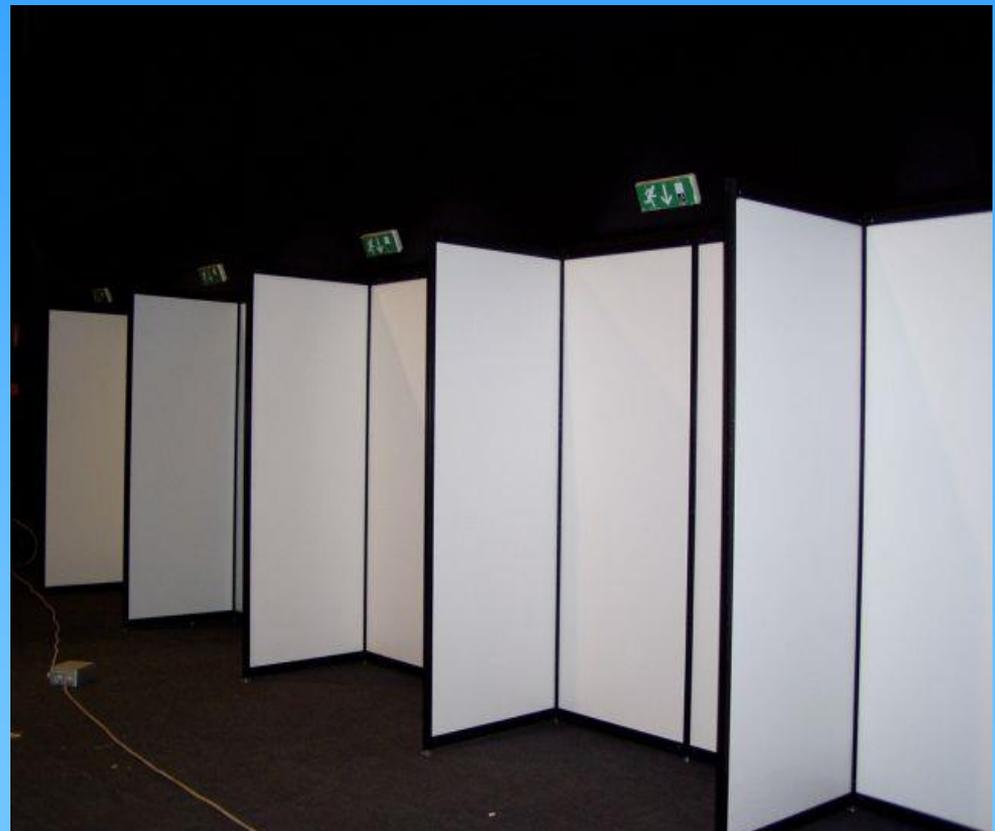
Allegato III , vie d'uscita

- **Il sistema delle vie d'uscita deve garantire un percorso senza ostacoli e chiaramente riconoscibile.**

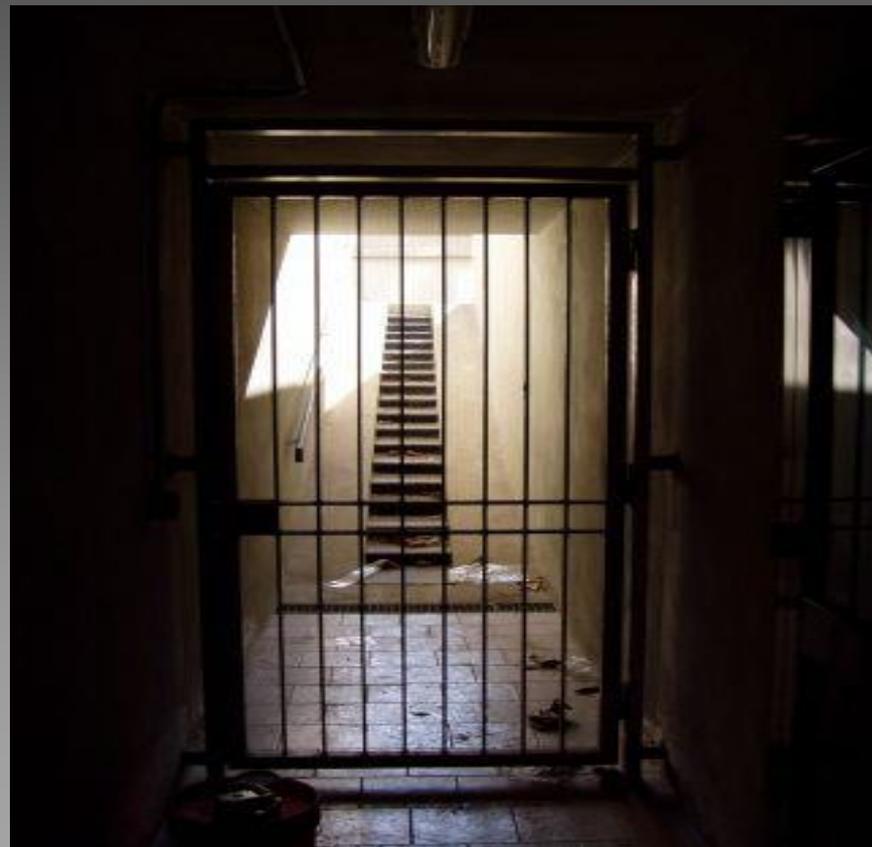
Allegato III , Illuminazione

- **Tutte le vie d'uscita devono essere adeguatamente illuminate per consentire la loro percorribilità in sicurezza.**

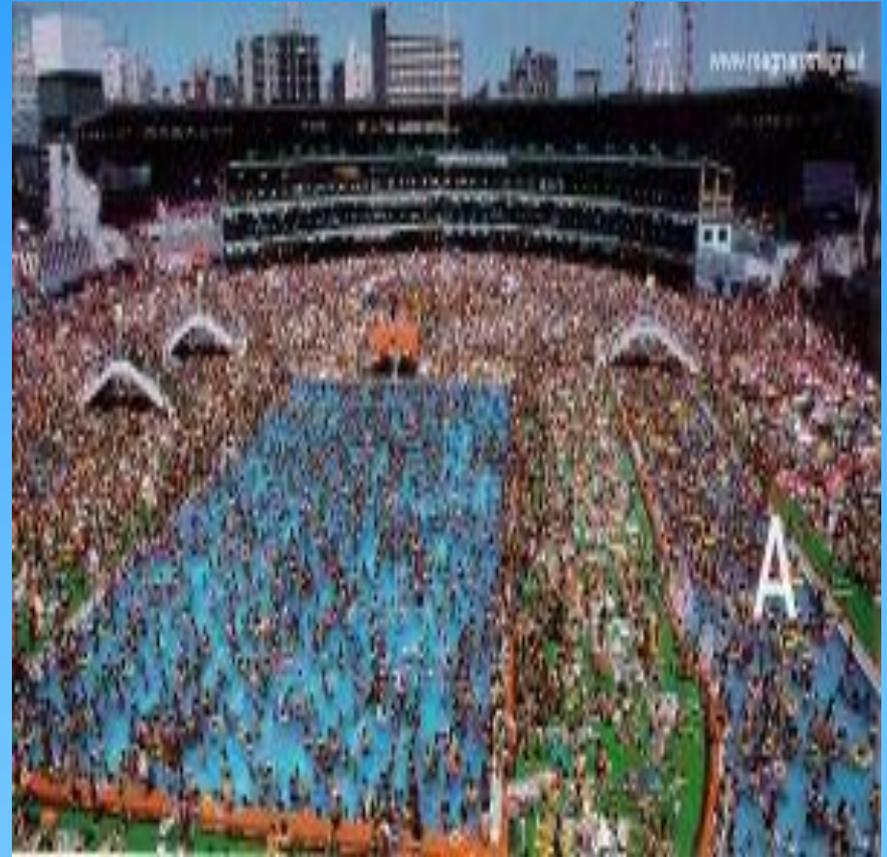
Affollamento dell'ambiente

- **Vie di esodo facilmente accessibili**
- **Largh. U.S. = Affollam. / $50 * 0,6$**

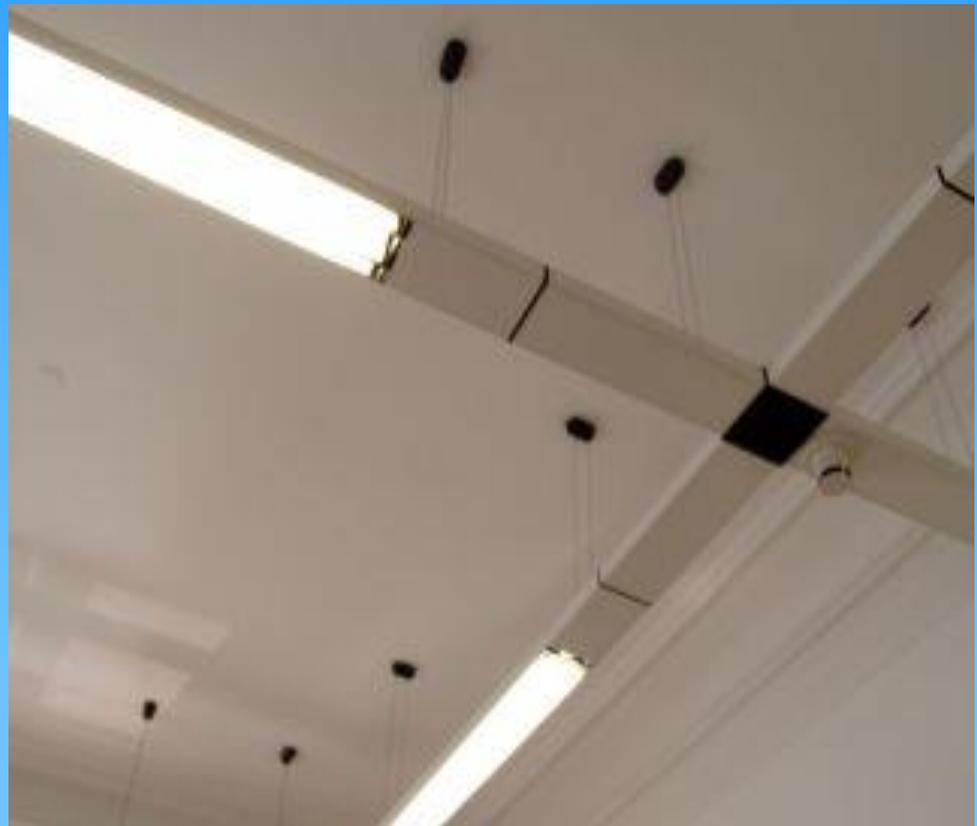
Allegato IV

- **L'obiettivo della rivelazione incendi è assicurare che le persone siano avvisate di un principio di incendio.**

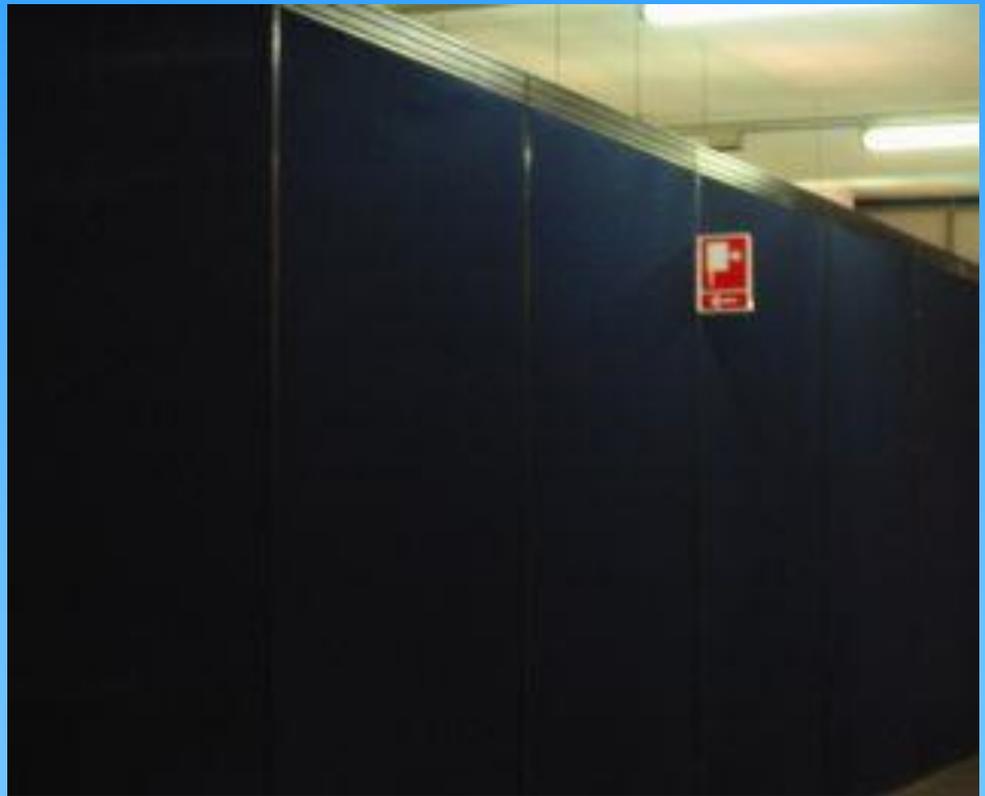
Allegato V

- **Idranti e naspi devono essere posizionati in punti visibili ed accessibili lungo la via di fuga.**

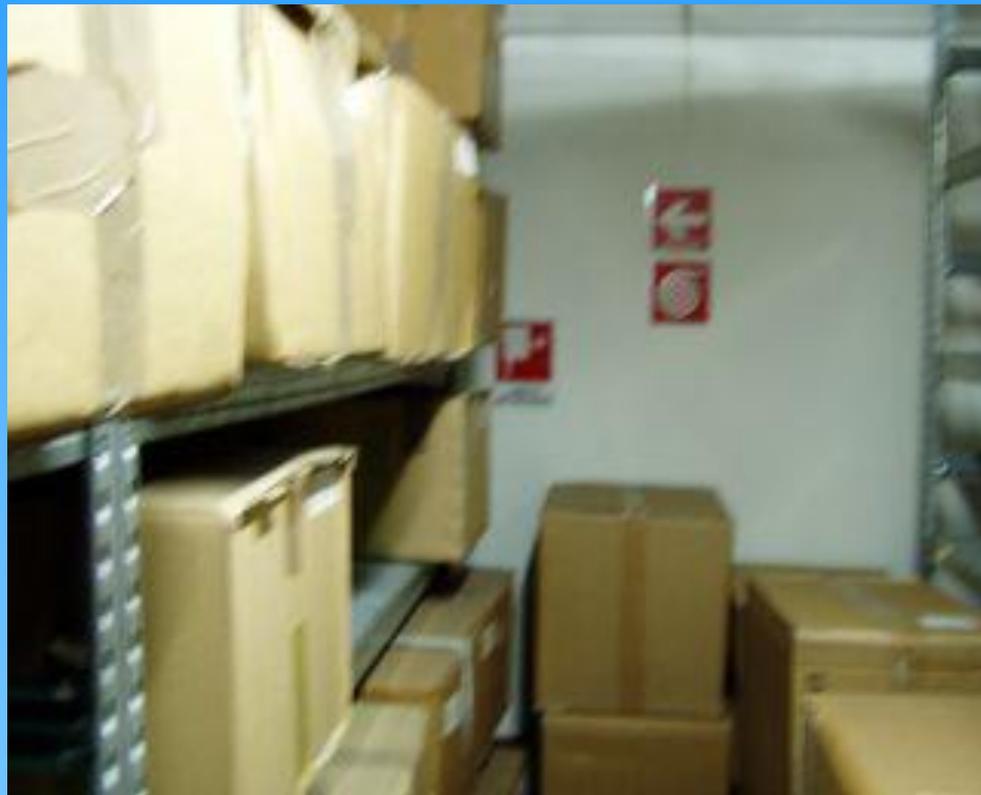
Allegato V

- **Idranti e naspi devono essere posizionati in punti visibili ed accessibili lungo la via di fuga.**

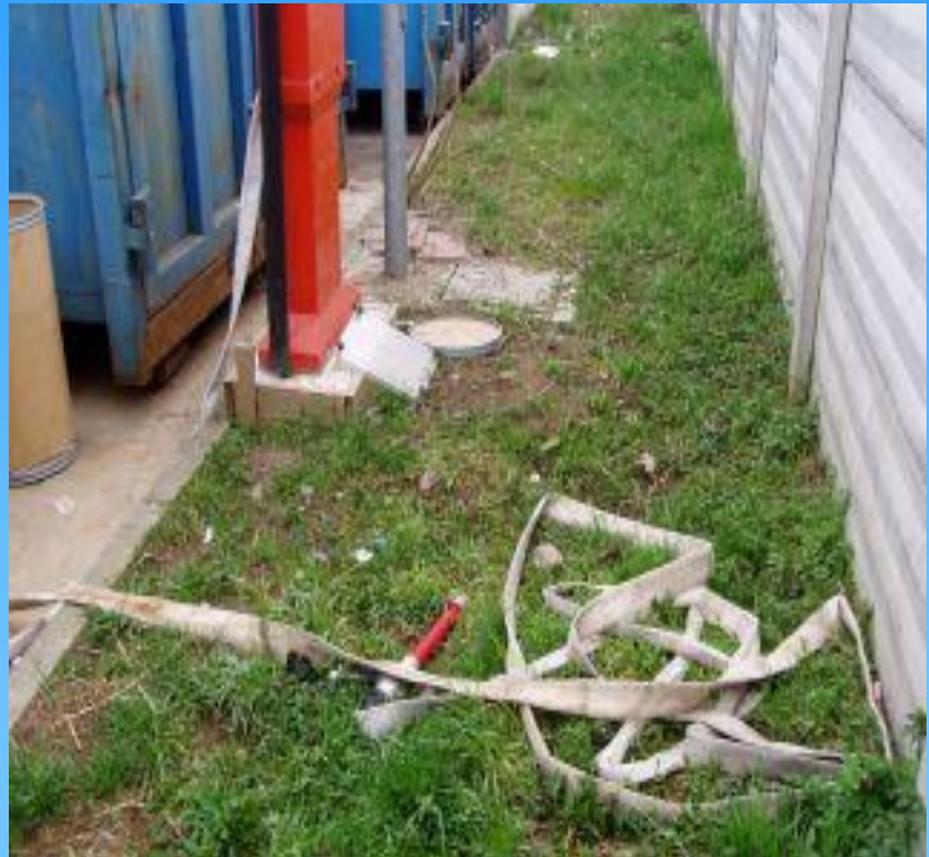
Allegato VI

- **Tutte le misure di protezione previste devono essere oggetto di sorveglianza, controlli e mantenute in efficienza.**

Le non conformità delle foto segnalate sono state tutte rimosse tramite un buon lavoro di miglioramento costante delle condizioni di sicurezza degli ambienti di lavoro, grazie all'impegno di dirigenti, preposti, RSPP, RLS e di tutti i lavoratori.
